ទេសភាពដីរស់រវើក

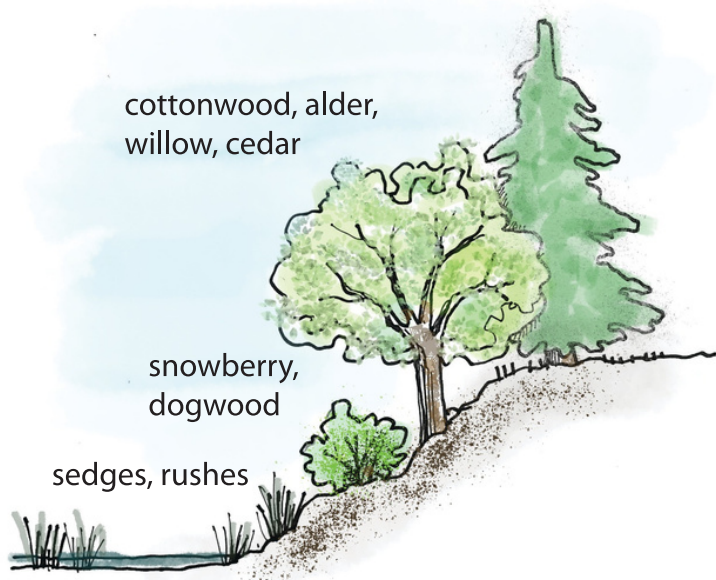
តំបន់តាមមាត់ទន្លេគ្របដណ្ដប់លើជម្រាលពីកម្ពស់ដីទួលនៃផ្លូវរហូតដល់ទឹក។ ដើមកប្បាសដែលដាំនៅទីនេះលូតកម្ពស់យ៉ាងលឿន។ ផ្នែកខាងលើនៃដើមកប្បាសផ្តល់ជាម្លប់ ស្របពេលដែលស្លឹក និងមែកតូចៗរបស់វាបង្កើតជាសំរាមសរីរាង្គ ដែលធ្វើឱ្យដីសម្បូរជីជាតិ ដែលការពារ និងទ្រទ្រង់ដើមតាត្រៅដែលដុះយឺតជាង។

តំបន់អន្តរត្រូវបានដាំដើមឈើគុម្ពោតដើមកំណើតដូចជា snowberry (បឺរី ព្រិល) និង red osier dogwood (ឈើផ្លែកក់ក្រហម)។ ពួកវាមានបួសដែលជួយរក្សាស្ថិរភាពដីនៅតាមផ្នែកកណ្តាលនៃច្រាំង។ ការដុះពួកវាយ៉ាងក្រាស់ផ្តល់ជាអាហារ និងទីជម្រកសម្រាប់បក្សី និងសត្វដទៃទៀត។

ស្មៅ និងរុក្ខជាតិស្រដៀងស្មៅដុះលូតលាស់នៅតាមថ្នាក់ជំនោរទឹកដែលត្រូវបានរៀបចំឡើងសម្រាប់រុក្ខជាតិតាមវាលភក់។ ល្បាយទឹកសាបនិងទឹកសមុទ្រ ដែលហៅថាទឹកប្រៃតិចៗ ជន់លិចតំបន់នេះ នៅពេលទឹកជោរខ្លាំងរាល់ថ្ងៃ។ ជារួម ទីជម្រកដែលបានស្ដារទាំងនេះទ្រទ្រង់ទាំងត្រី និងសត្វព្រៃដែលរស់នៅស្រាប់ និងដែលផ្លាស់ទីមក។

ឆ្នេរនៅទីតាំងនេះស្ដារស្ថានភាពដាំដុះ និងឋានលេខាបែបប្រវត្តិសាស្ត្រដែលបានថយចុះជាង 95 ភាគរយ។ ដែនជម្រកដែលបានពង្រីក ដែលមានដើមឈើ និងរុក្ខជាតិដើមកំណើត រួមជាមួយនឹងការលាយឡំជំនោរទឹកសមុទ្រ និងទឹកសាបនៅតាមពាមបង្កើតជាលក្ខខណ្ឌរស់នៅដ៏ល្អសម្រាប់ត្រីសាម៉ុង បក្សី និងថនិកសត្វ។
