## Một bức tranh phong cảnh sống động

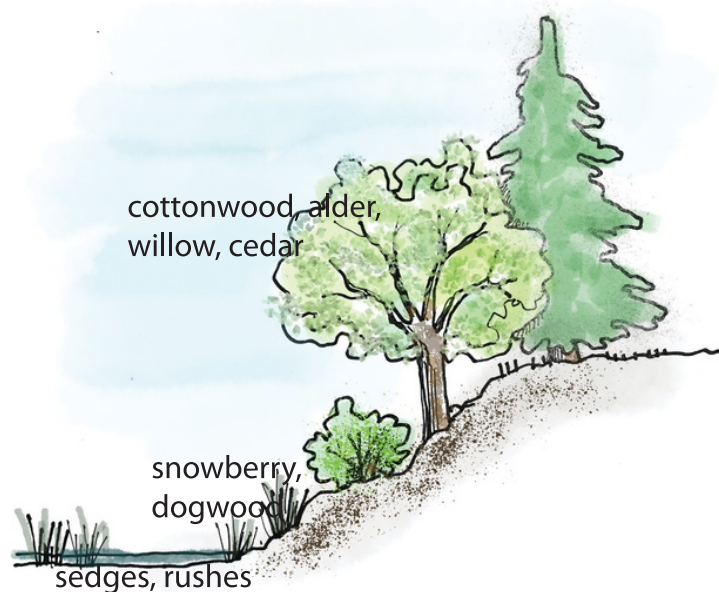
Một khu vực ven sông chiếm độ dốc giữa độ cao vùng cao của đường phố và mặt nước. Những cây bông gòn trồng ở đây lớn rất nhanh. Tầng trên của cây bông gòn cung cấp bóng râm, trong khi lá và cành nhỏ của nó tạo ra rác hữu cơ, làm màu mỡ cho đất, bảo vệ và duy trì những cây tuyết tùng phát triển chậm hơn.

Khu vực chuyển tiếp đã được trồng các loại cây bụi bản địa như cây dâu tuyết và cây dương chó đỏ. Chúng có rễ giúp ổn định đất dọc theo giữa bờ. Sự phát triển dày đặc của chúng cung cấp thức ăn và nơi trú ẩn cho chim và các sinh vật khác.

Cỏ và cây cối phát triển mạnh ở độ cao thủy triều được thiết kế cho thảm thực vật đầm lầy. Sự pha trộn giữa nước ngọt và nước biển, được gọi là nước lợ, làm ngập khu vực này khi thủy triều lên cao hàng ngày. Cùng nhau, những môi trường sống được khôi phục này hỗ trợ cả cá cư trú và cá di cư và động vật hoang dã
